平成 24 年 5 月 6 日に北関東で発生した竜巻により生じた建築物などの被害について

東京工芸大学風工学研究センター（文責：岡田）

清水建設技術研究所

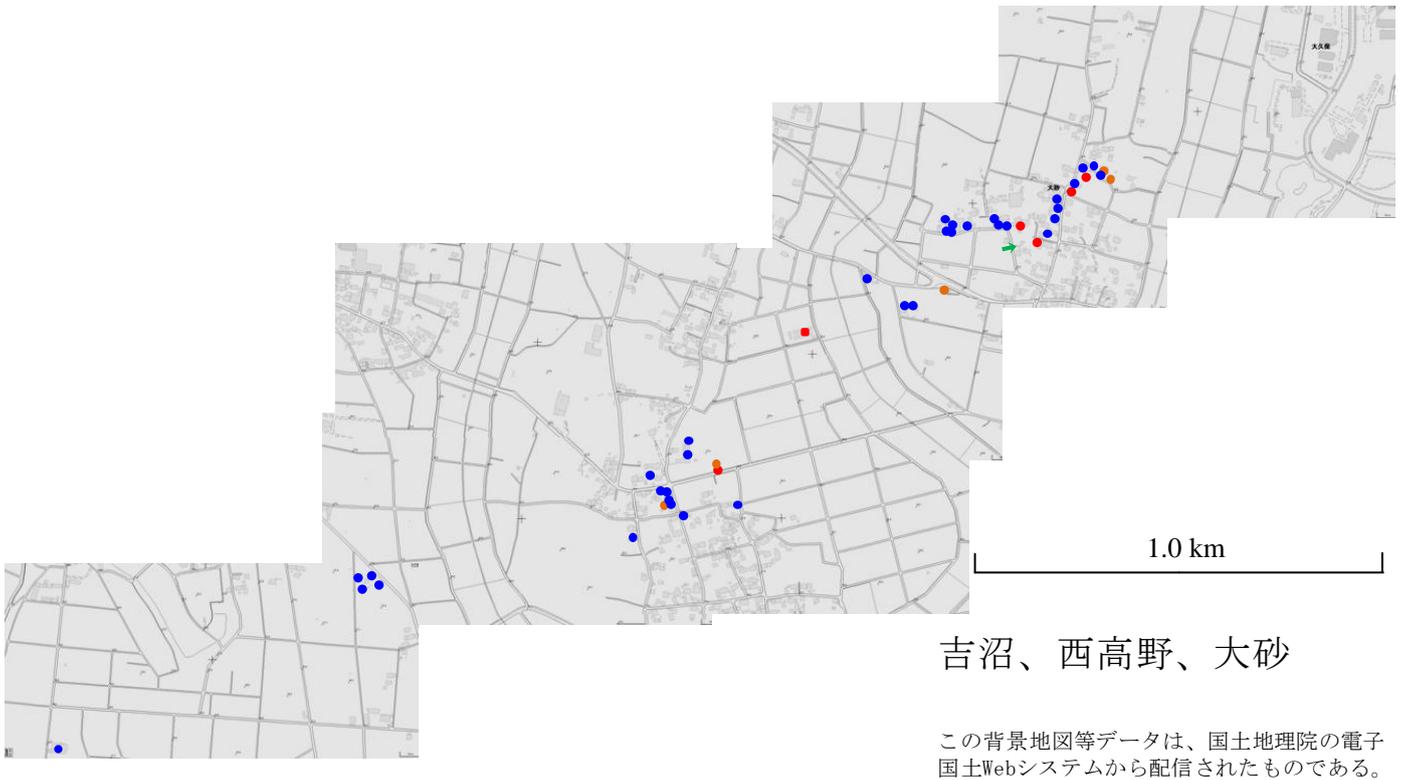
図2 吉沼、西高野、大砂地区における被害分布図

この地域は田園地帯に住家等が散在している地域である。写真1に基礎を残して飛散した住家および屋根の小屋組みに受けた被害を示す。

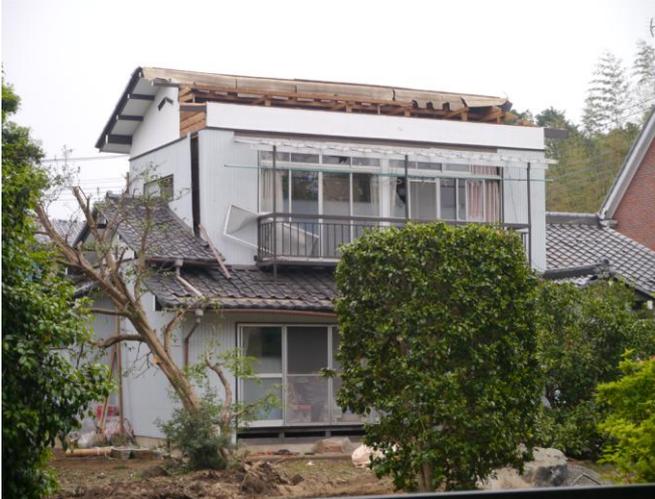
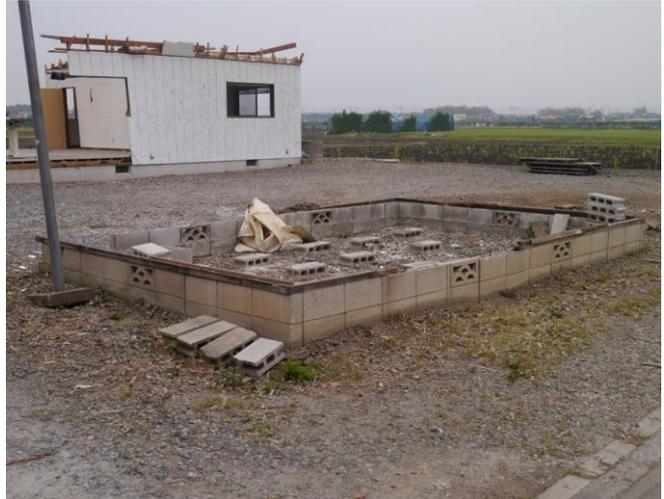
写真1 屋根組が飛散した住家と基礎を残して飛散した住家（南から）

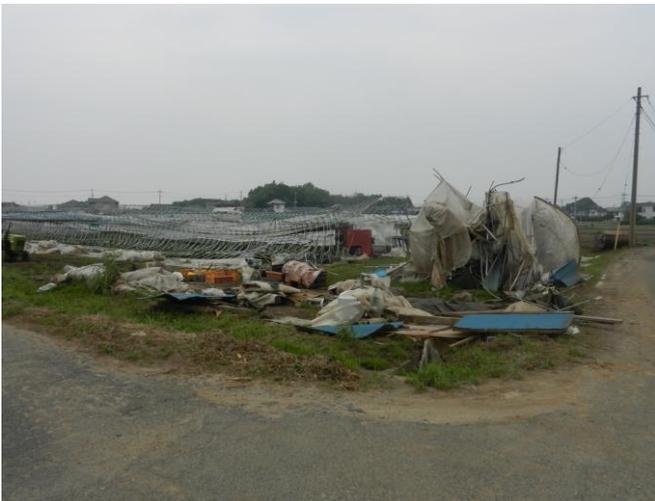
写真2 被害を受けたビニルハウス（南から）

写真2に表面のビニルが飛散し、骨組みが曲がったビニルハウスを示す。写真3に示す倉庫は北面と南面のシャッターが破損し、また西側の屋根部や外壁が破損していた。写真4は傾いた住家、写真5は倒れたブロック塀で両者はほぼ同じ敷地内である。

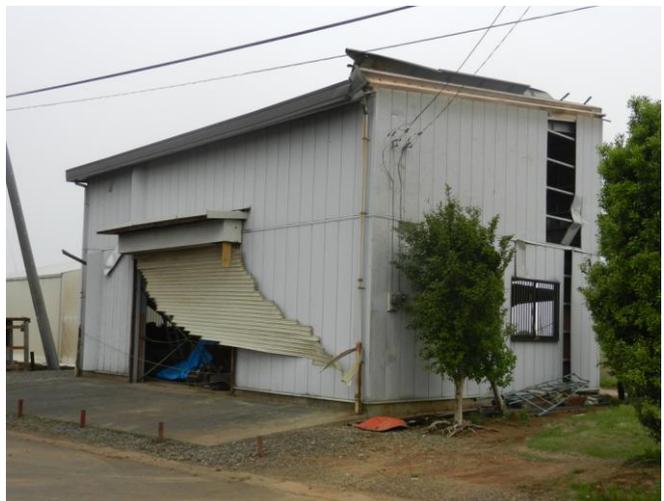
写真3 外装材、シャッターが破損した倉庫（北から）

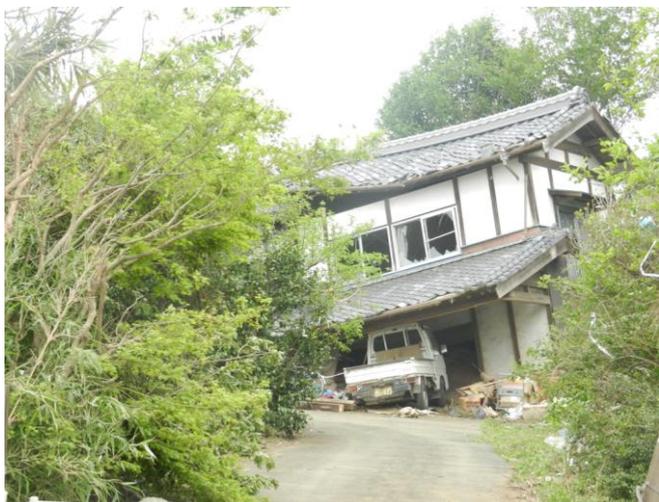
写真4 傾斜した住家

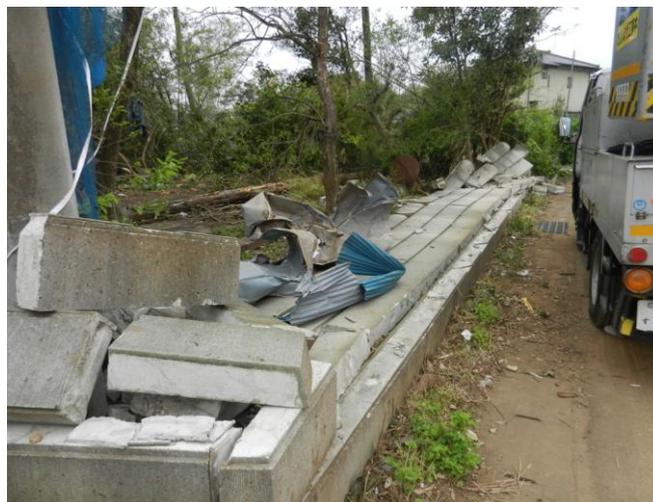
写真5 倒れたブロック塀

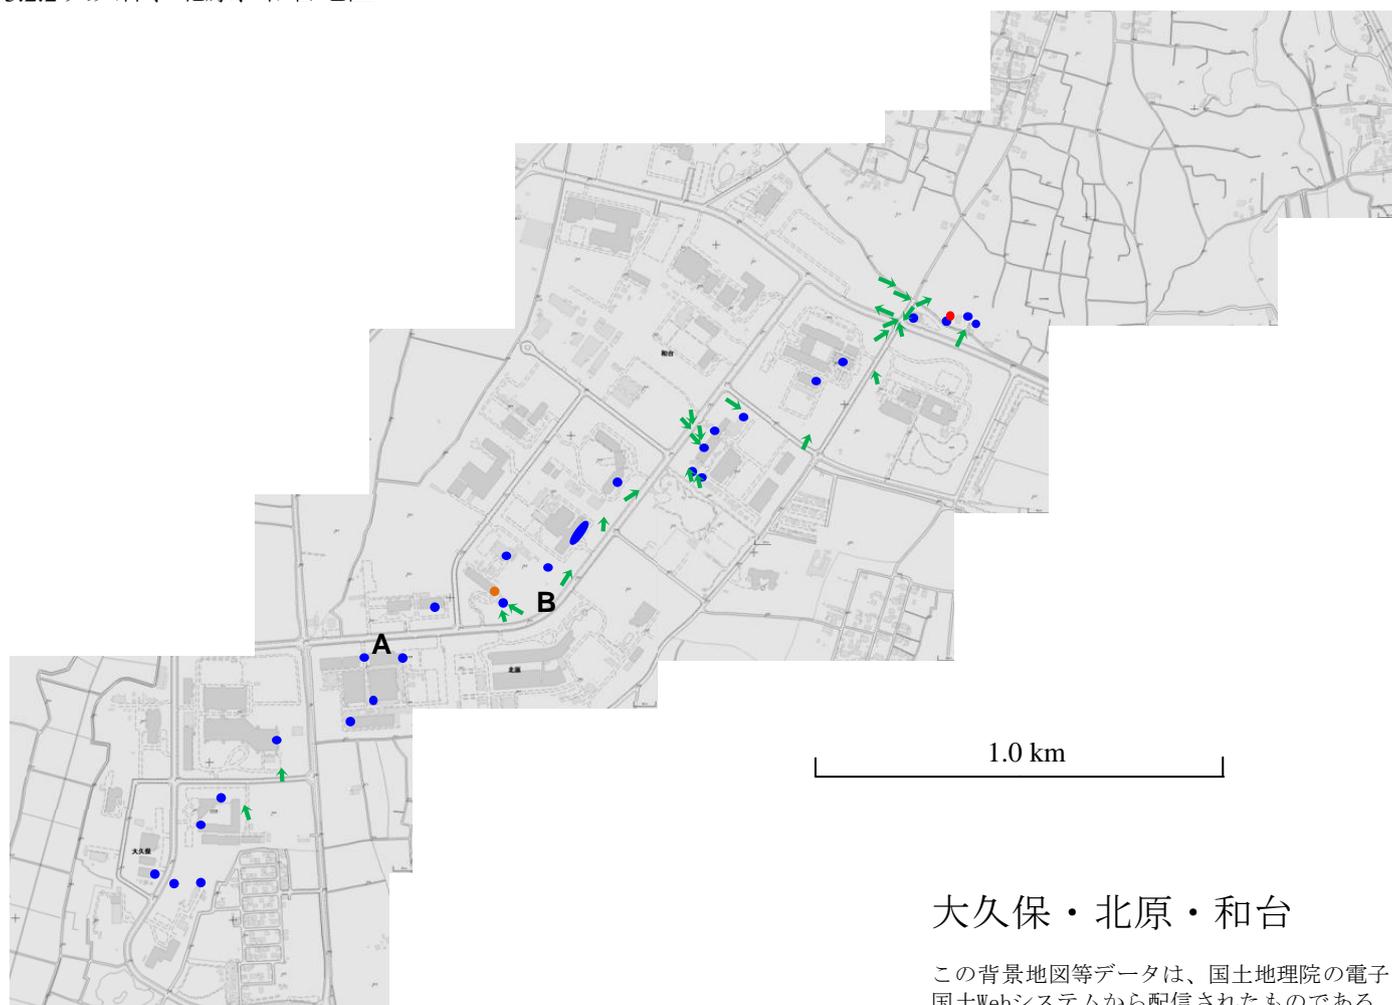
図3 大久保、北原、和台地区における被害分布図

この一帯が、筑波北部工業地区と呼称されている地区である。人家や田畑などはなく、多くの企業の施設が整然と区画され、植栽にも手が入れられている地域である。全体的に開口部、屋根材、樹木における被害が主要であった。A地点にある施設の屋根材が破損し、B地点付近に多く落下している様子が見られた。国土地理院がホー

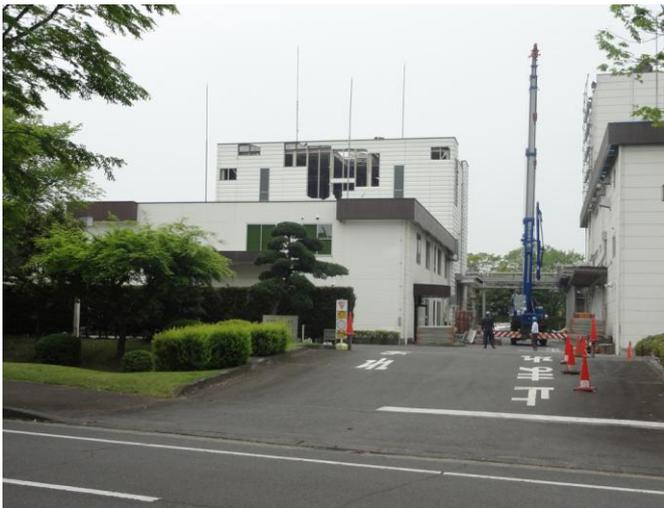
写真6 外装材、天井材の被害（東から）

写真6は外装材が破損した建物であるが天井も同時に破損している。このことは航空写真からも確認することができる。写真7は階段室のガラスが破損したもので、この建物では写真にある北西側と同時に建物の反対側の北東側にある階段室もガラスが割れ落ちていた。写真7にエントランス部分および張り出した天井に生じた被害である。手前の建物にも被害が発生している。なお、手前の建物の右に樹木が数本立っていたが、紙面右手前から左奥に向かった方向に倒れていた。建物の東面にほぼ正対する方向に突風が作用したのではないかと考えられる。写真9に倒れた樹木の一例を示す。敷地内、多くの木々が根元から、あるいは枝から折損していた。

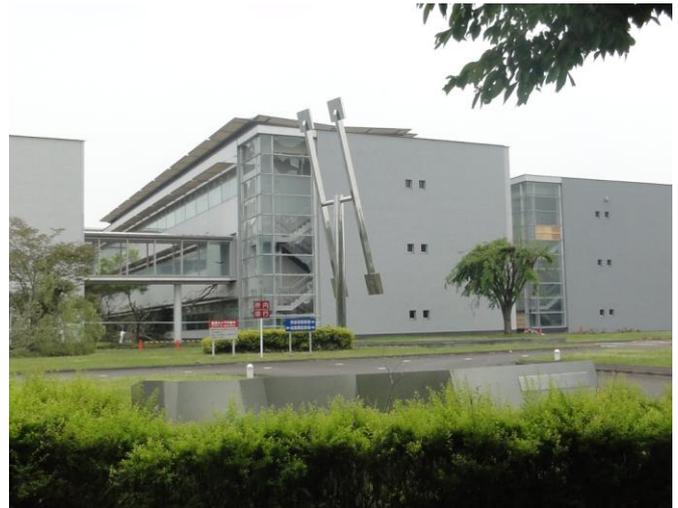
写真7 階段室のガラスの破損（西から）

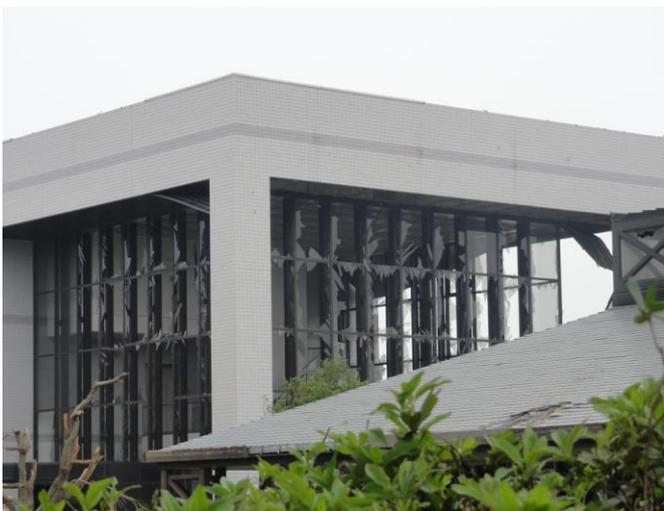
写真8 破損した吹抜のガラスと天井板（南東から）

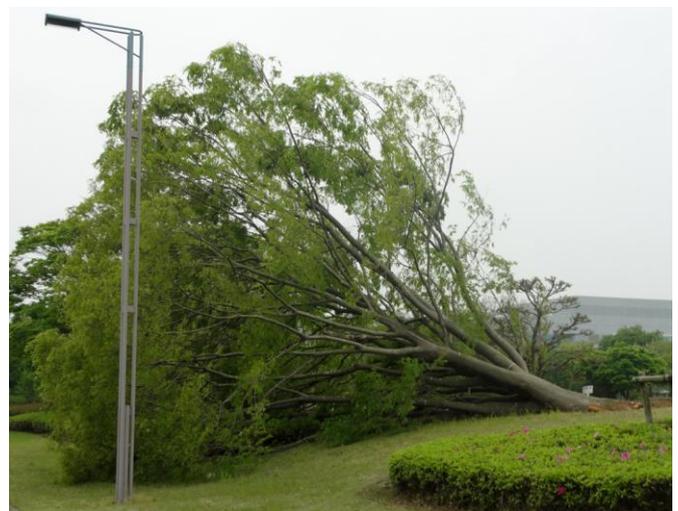
写真9 倒れた樹木（北東から）

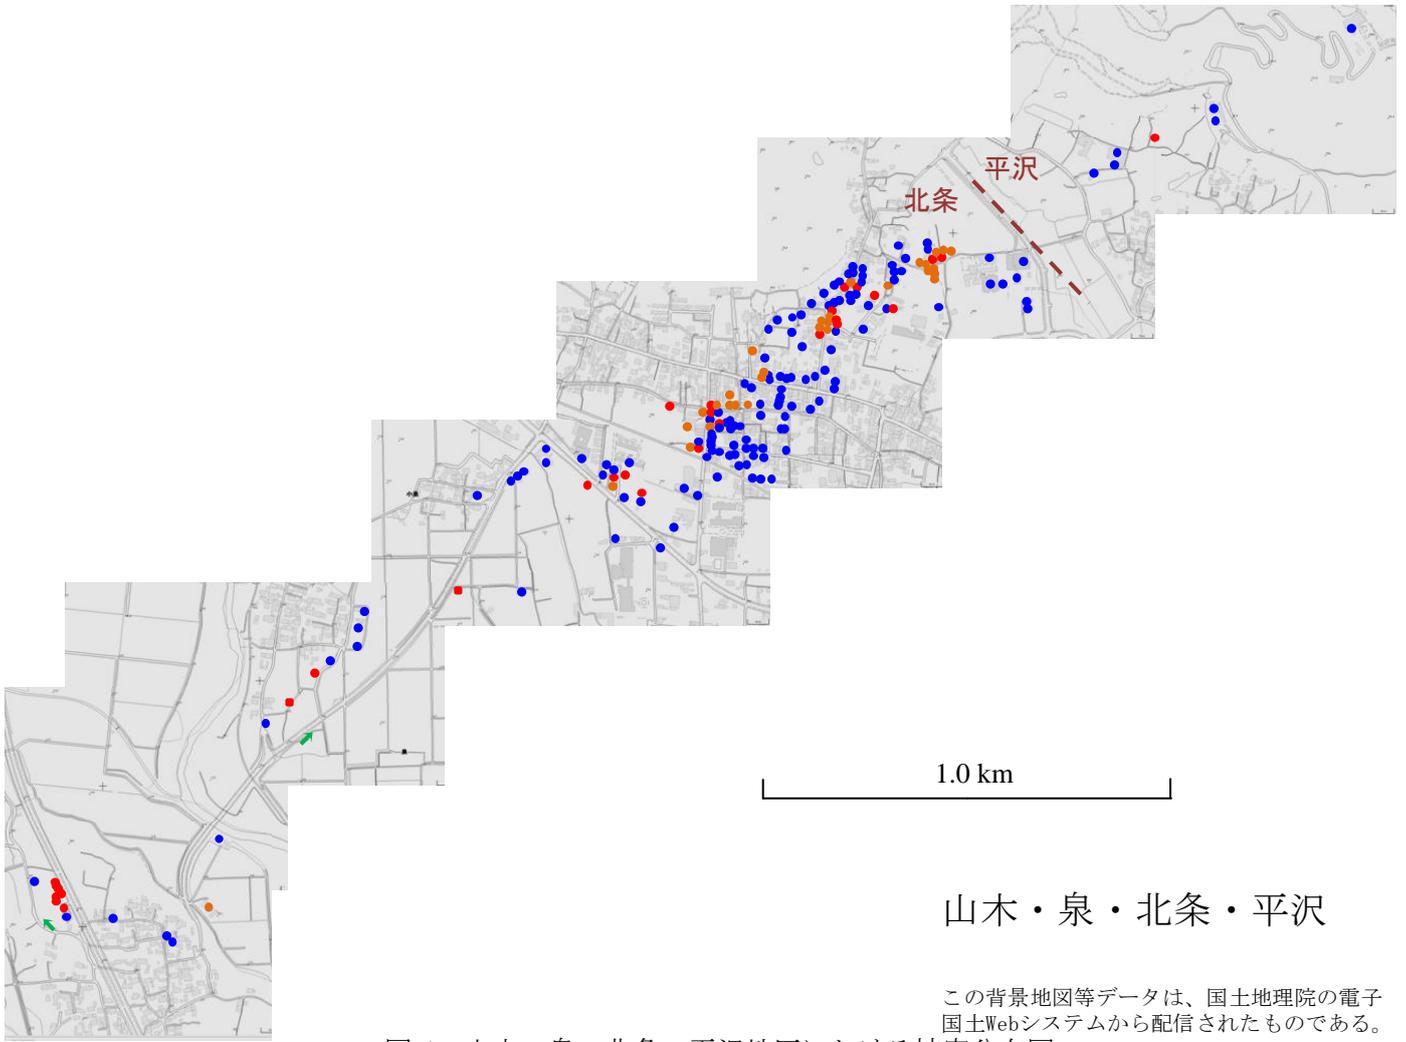
図4 山木、泉、北条、平沢地区における被害分布図

この地区の被害分布図を図4に示す。筑波北部工業団地を抜けた竜巻は、しばらく田畑や森林などを抜けている。この様子は倒木（写真10）などから判断できる。その後住家に再び接近したのが山木地区である。この地区でも全壊建物の事例が多くなっている。例えば写真11に示す建物は、屋根が落下して道路にはみ出している。またこの地区ではひとつの敷地の中に隣接して建っていた7軒の住家を基礎だけ残して全壊に至らしめている（写真12参照）。その後泉地区を通過中では住家のアンテナやビニルハウスに被害を発生させながら通過し、北条地区の市街地へと入っていくこととなる。

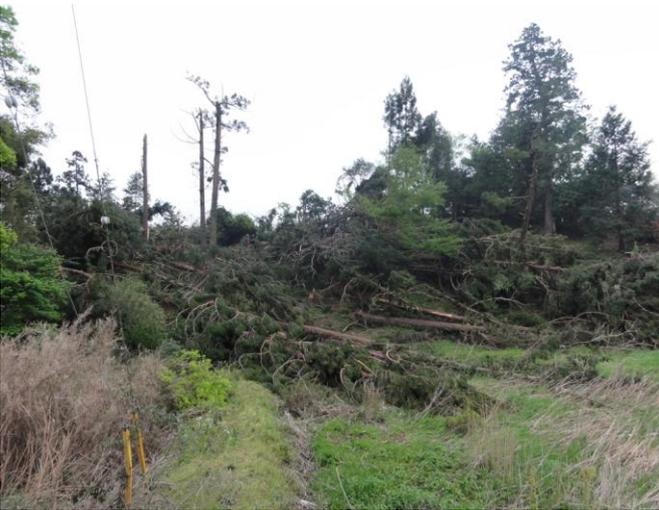
写真10 北西方向へ倒れた樹木群

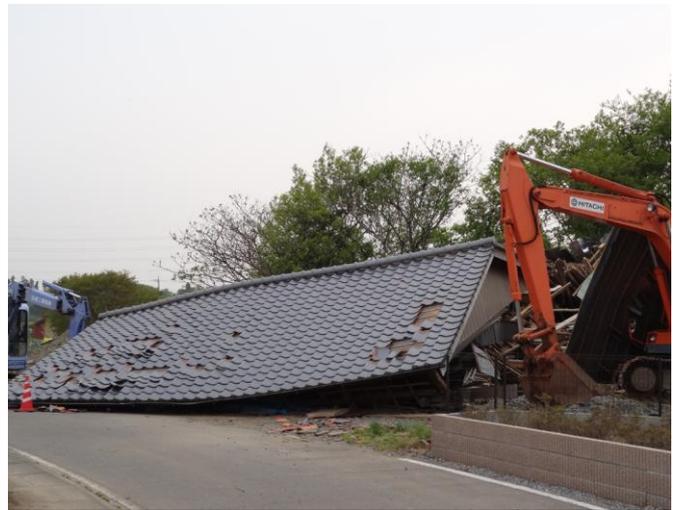
写真11 道路にはみ出た全壊非住家

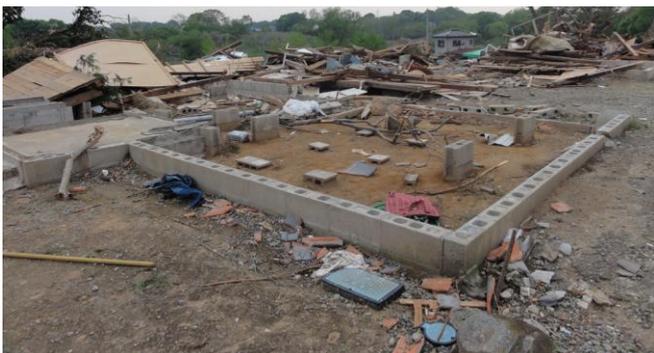
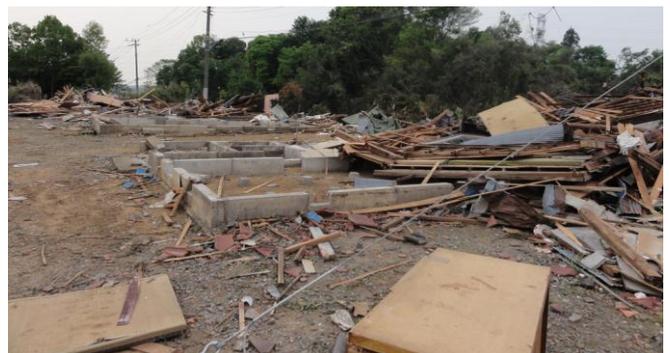
写真12 同一敷地内で全壊した住家群

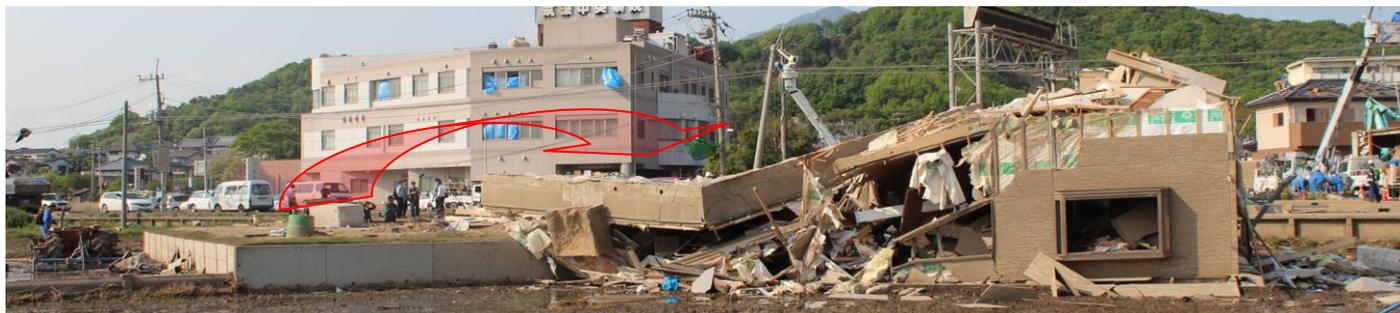
南西端から見ていくと、写真13に示す住家が基礎も含めて東方向に転倒している。その後2棟の集合住宅のうち南側の住宅の、南方に位置する少なくとも5軒程度（写真14）が全壊、半壊し、それらの飛散物が中心となって集合住宅（写真14）に衝突したと思われる。

写真13 基礎ごと全壊した住家（右に窓枠が見えるのが2階部分と思われる。）

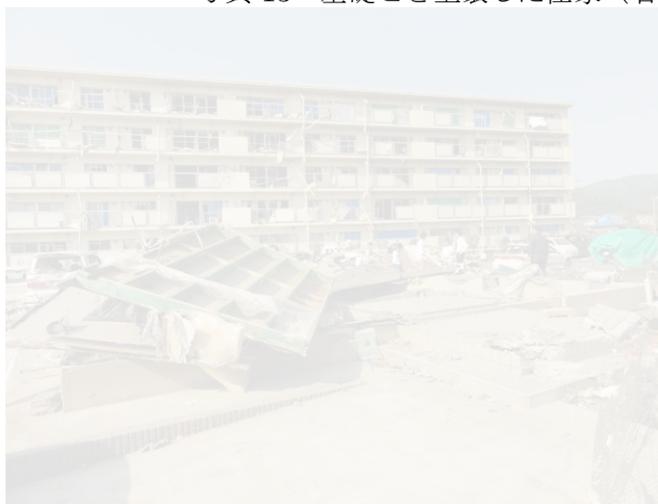
写真14 飛散物等の被害を強く受けた集合住宅（奥）とその南方向に位置する全壊した住家の基礎（手前）

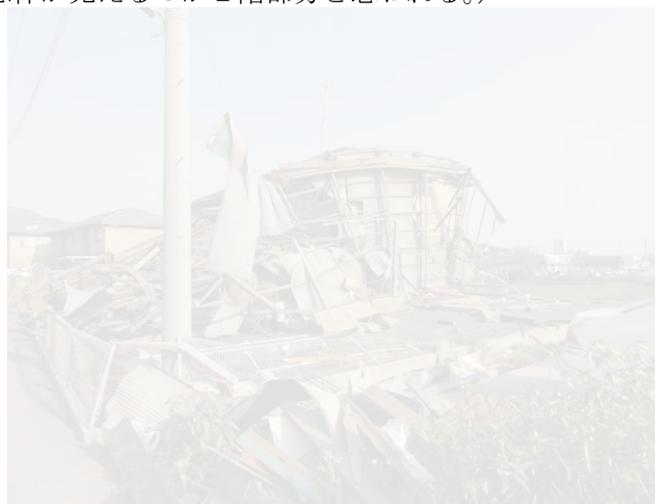
写真15 転倒したS造車庫

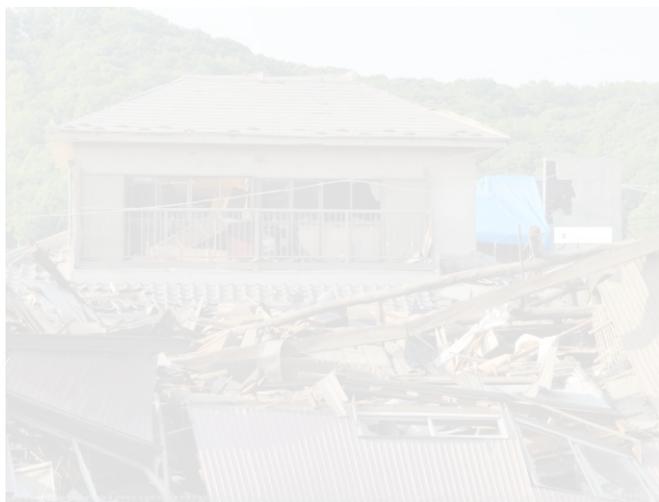
写真16 全壊（手前）と半壊（奥）した住家

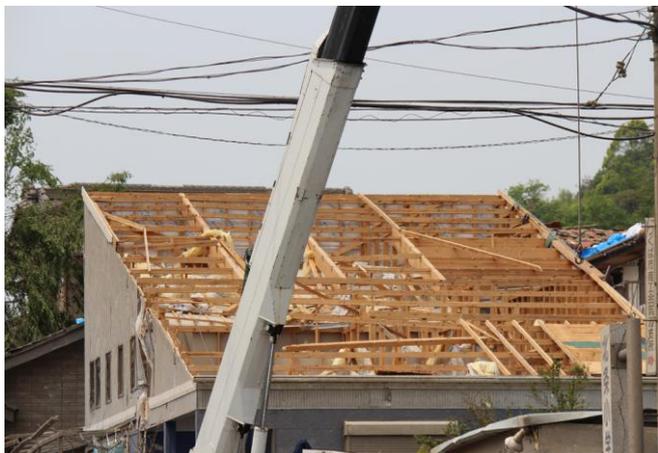
写真 18 屋根板が飛散した片流れ屋根

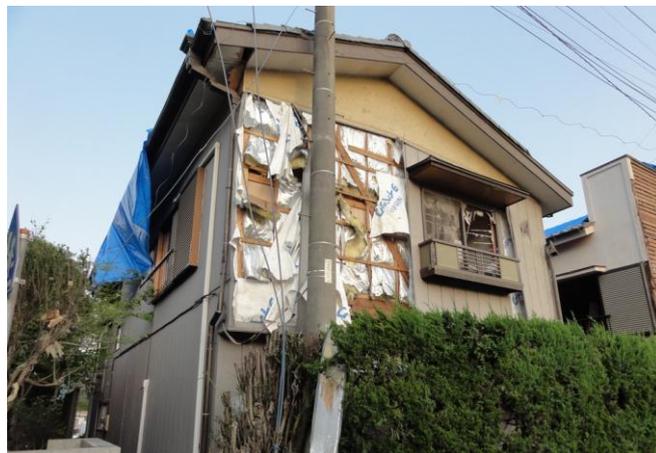
写真 19 外装材が飛散し断熱材露出した住家

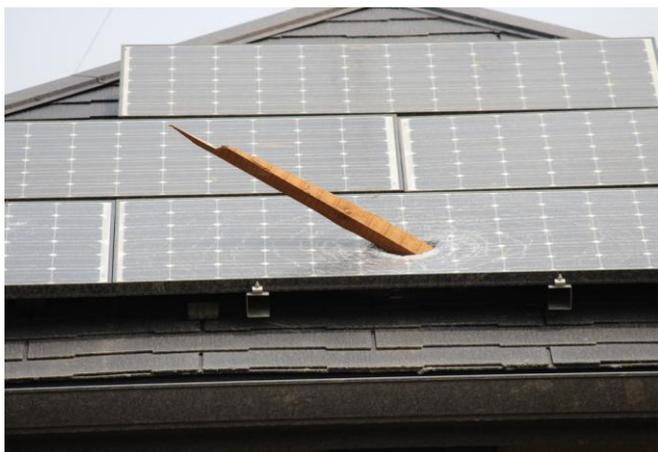
写真 20 ソーラーパネルに刺さる飛散物

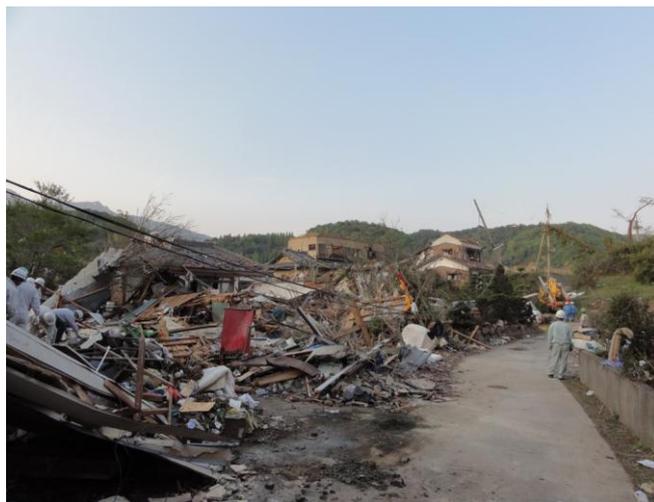
写真 21 全壊住家 2 棟と半壊住家 3 棟

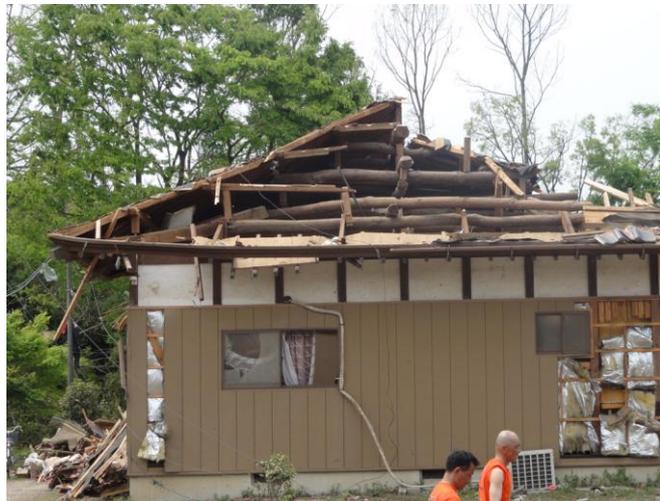
写真 22 屋根板がはがれ屋根組みが露出する住家

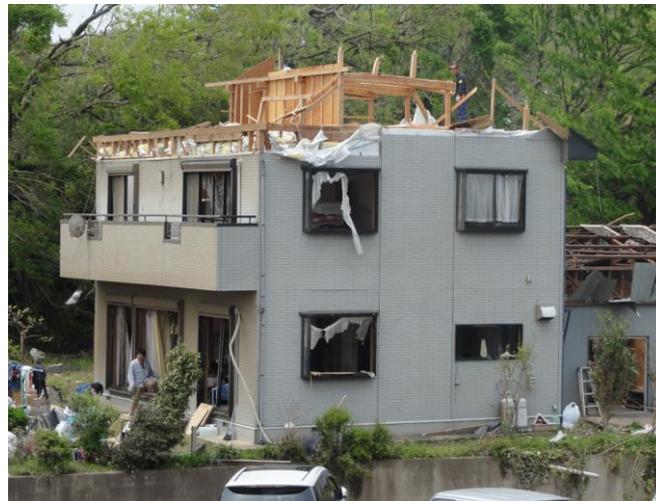
写真 23 屋根組みが飛散し 1 層のガラスも破損した住家

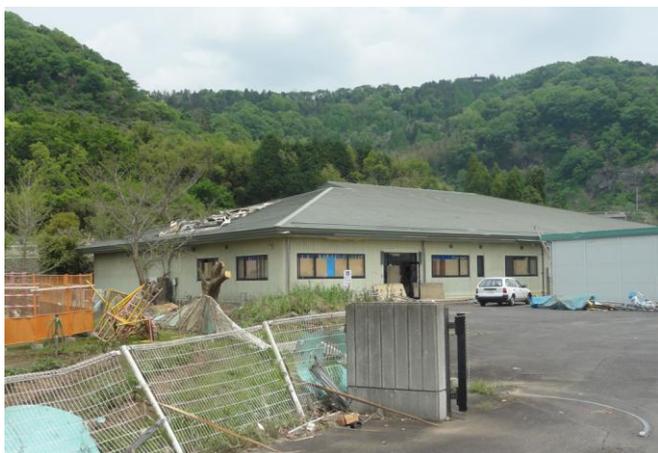
この地域を抜けるといったん草地が続き、平沢地区に入る（図 4 参照）。平沢地区では住家 1 軒と、屋根、軒下と開口部に被害の生じた非住家 1 軒（写真 24）があるより以北は山を登っていくことになる。山の中腹のゴルフ施設管理棟および山頂付近にあるクラブハウスににまで屋根部に被害が見受けられ、これが今回の調査で明らかになった竜巻による被害の最北端となった。

写真 24 屋根、軒下、開口に被害を受けた公共施設

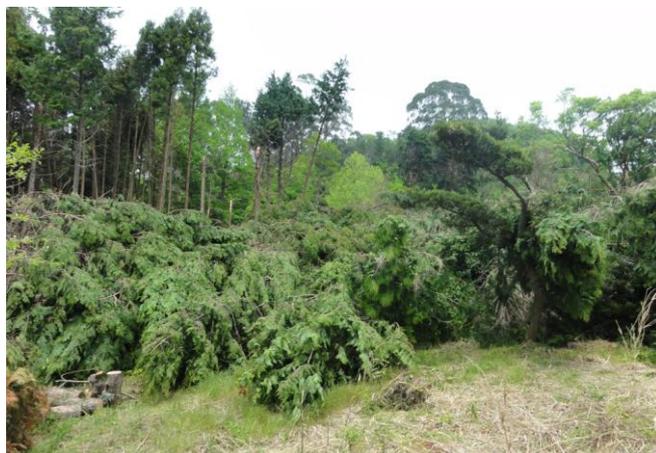
写真 25 山の中腹で倒れる樹木

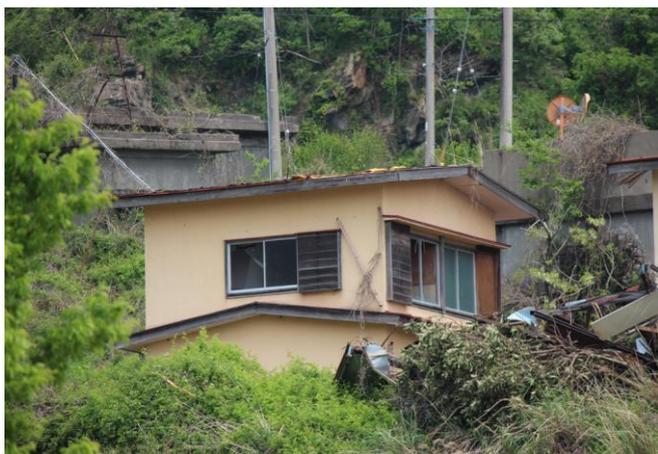
写真 26 山の中腹にあるゴルフ場管理棟

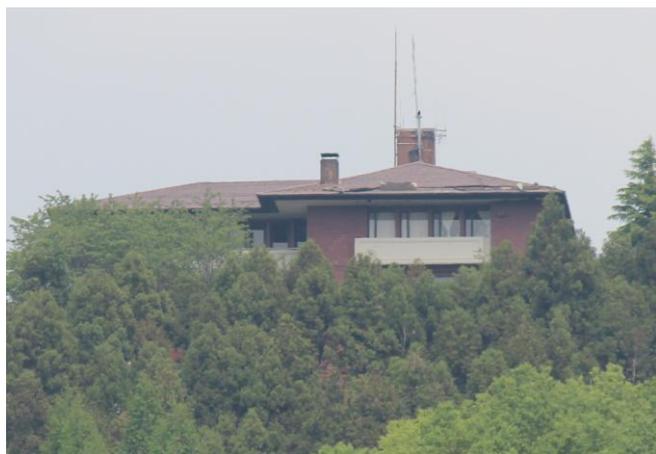
写真 27 山の頂上にあるゴルフ場クラブハウス
